Inspektion af legepladsredskaber

Gartnerparkens Grundejerforening

Legeredskaberne er beliggende på adressen Gartnerparken 18, 2630 Taastrup

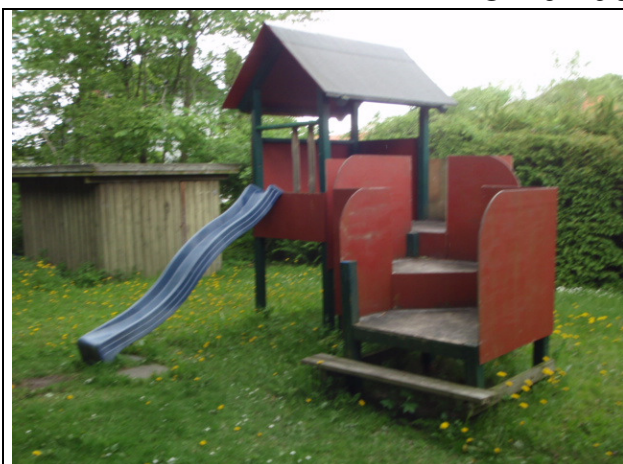
Foto 1

Kombinationsredskabet er placeret i den vestlige del af legepladsen.

Legeredskabet er ikke mærket i henhold til DS/EN 1176-1 punkt 7.

Nedgravningsdybden er ikke markeret.

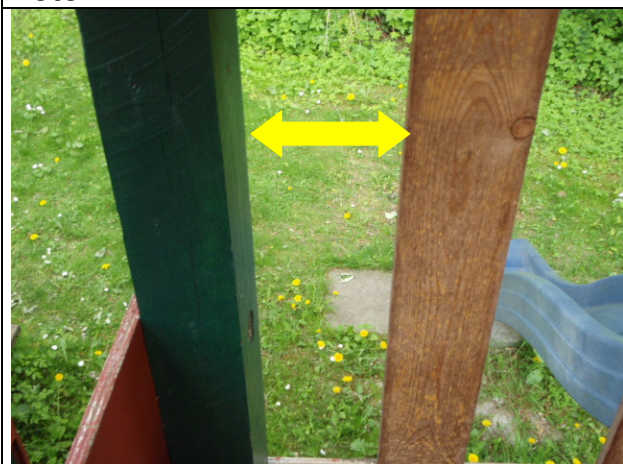
Foto 2

Konstruktionen indeholder hovedklemfælder hvori børnene kan blive kvalt. Klemfælderne er mere end 60 cm over terræn.

Afstanden imellem brædderne må **IKKE** være mellem 8,9 og 23 cm

Se foto 2 og 3

Se DS/EN 1176-1 punkt 4.2.7.2, D.2.1 samt figur D.1

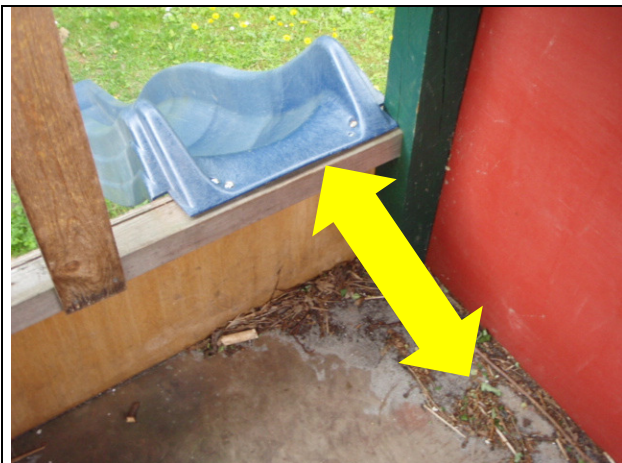
Foto 4

Problem
Rutsjebanen mangler siddeområde det skal mindst være 35 cm.
Se foto 4

Kilde i standarderne
Se DS/EN 1176-3 punkt 4.3.1

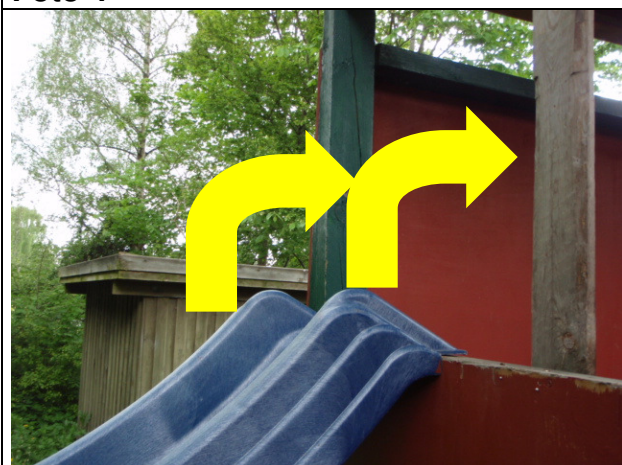
Foto 5

Problem
Ved rutsjebanens siddeområde mangler der sideafskærmning.
Se foto 5.

Kilde i standarderne
Se DS/EN 1176-1 punkt 4.2.4.4 og DS/EN 1176-3 punkt. 4.3.2

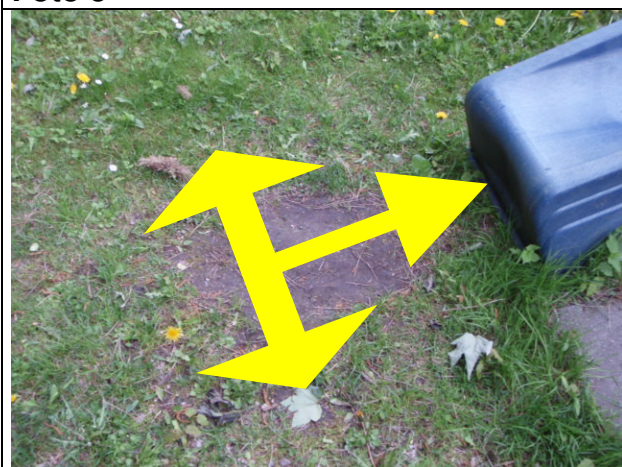
Foto 6

Problem
Stødområdet er utilstrækkeligt, der skal være mindst 1 meter ud fra rutsjebanens sider og mindst 2 meter ud fra udløbsstykket.
Se foto 6

Kilde i standarderne
Se DS/EN 1176-1 punkt 4.2.8.2.5, DS/EN 1176-3 punkt 4.5, tabel 2, 4.8, figur 9

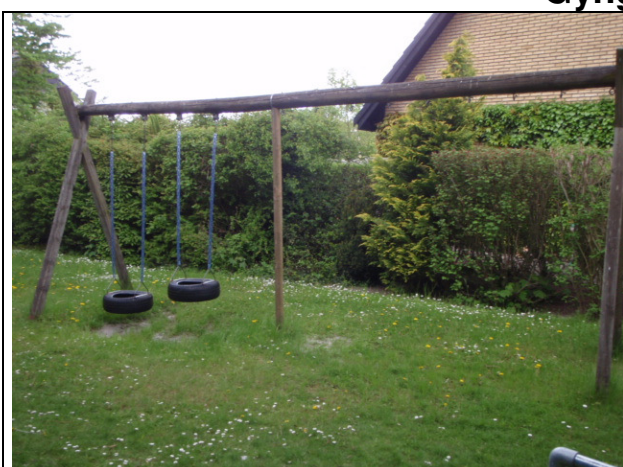
Foto 8

Gyngestativet er placeret i den vestlige del af legepladsen.

Gyngestativet er ikke mærket i henhold til DS/EN 1176-1 punkt 7.

Nedgravningsdybden er ikke markeret.

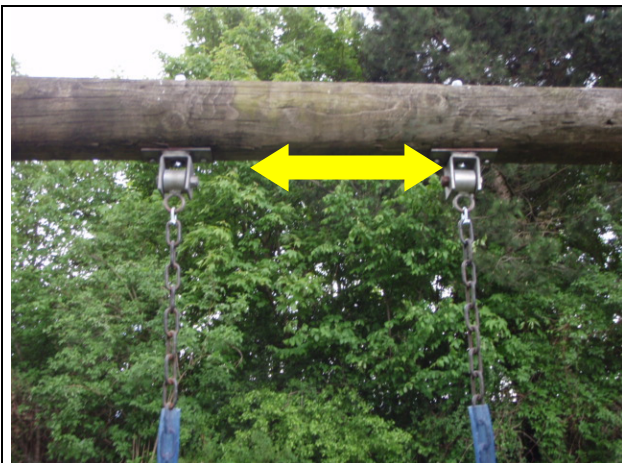
Foto 9

Afstanden mellem gyngephængene skal være mindst 63 cm men der er mindre. Det svækker stabiliteten på gyngesædet

Se foto 9 og 10

DS/EN 1176-2 punkt 4.4.2 samt figur 7

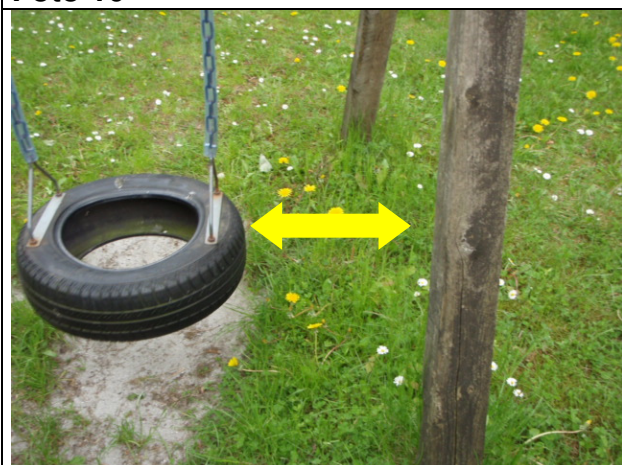
Foto 11

Problem
Gyngedækkene hænger for tæt på stativets ben, de skal minimum hænge 60 cm fra benene.
Se foto 11

Kilde i standarderne
Se DS/EN 1176-2 punkt 4.4.1 og figur 7

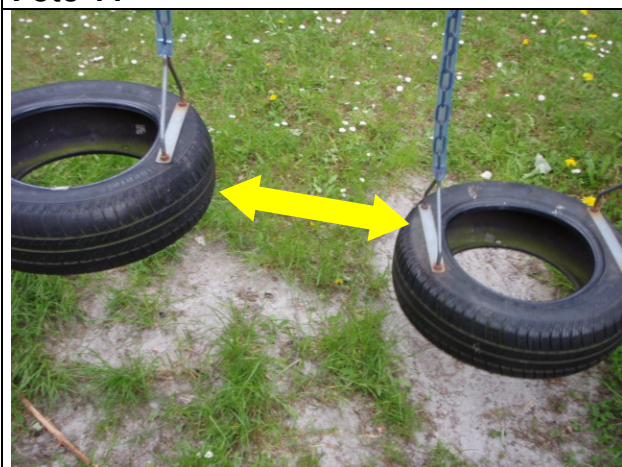
Foto 12

Problem
Gyngedækkene hænger for tæt på hinanden, de skal minimum hænge 70 cm fra hinanden.
Se foto 12

Kilde i standarderne
Se DS/EN 1176-2 punkt 4.4.1 og figur 7

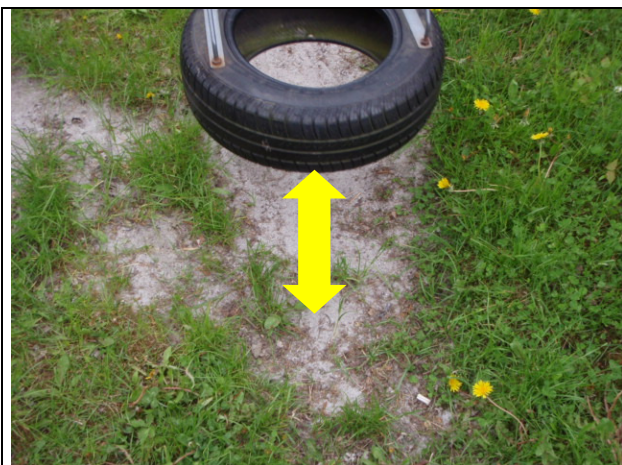
Foto 13

Problem
Gyngedækket hænger mindre end 40 cm over terræn.
Se foto 13

Kilde i standarderne
Se DS/EN 1176-2 punkt 4.2 samt figur 5

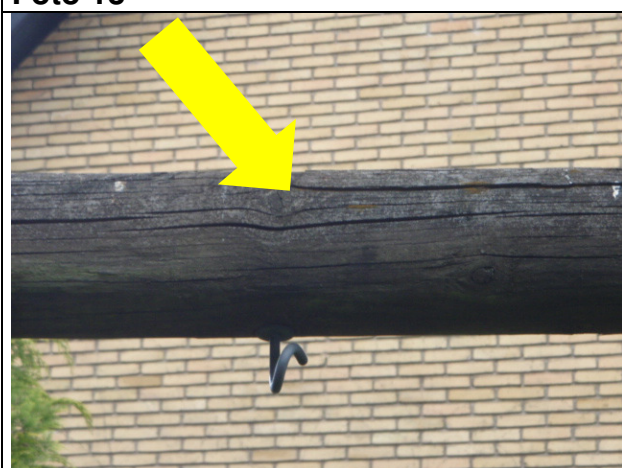
Foto 14

Problem
OVERLIGGEREN ER MEGET RÅDNET, DEN KAN KNÆKKE NÅR SOM HELST.
Se foto 14

Kilde i standarderne
Se DS/EN 1176-7 punkt 8.2.7

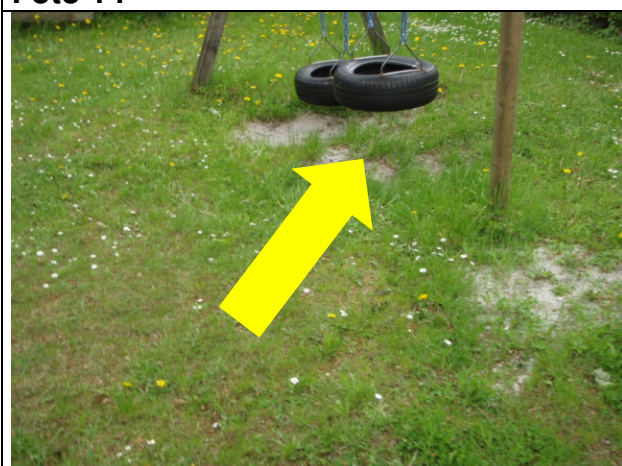
Foto 15

Problem
Græs er ikke godt nok som faldunderlag under en gyngesæde, der skal være korrekt støddæmpende faldunderlag
Udstrækningen af faldunderlaget i hver gyngeretning skal mindst være 396 cm, der må ikke være hårde genstande i dette område.
Se foto 15

KILDE:
EN 1176-2 Punkt 4.10.2.1 og EN 1176-1 Punkt 4.2.8.5.2.

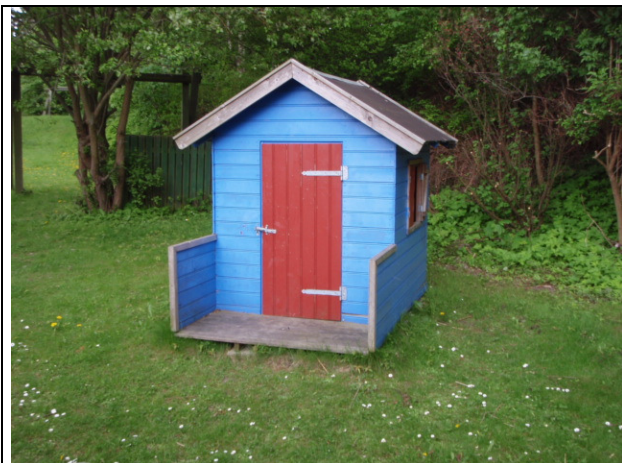
Foto 16

Legehuset er placeret i den nordlige del af legepladsen.

Legehuset er ikke mærket i henhold til DS/EN 1176-1 punkt 7.

Nedgravningsdybden er ikke markeret.

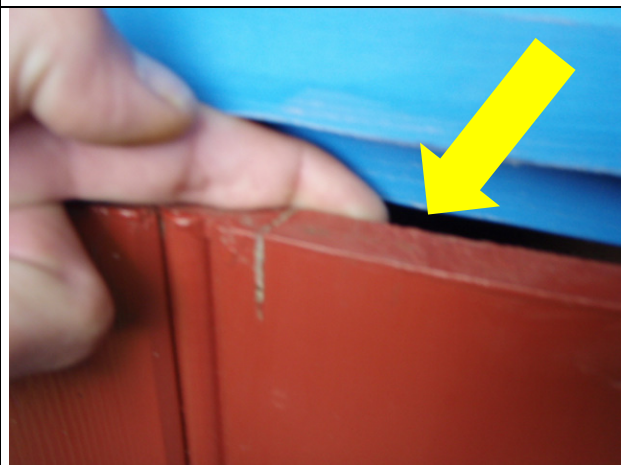
Foto 17

I dørene er der flere steder hvor fingrene kan komme i klemme

Se foto 17 og 18

Se DS/EN 1176-1 punkt 311, 4.2.6, 4.2.7.6 samt figur D.10

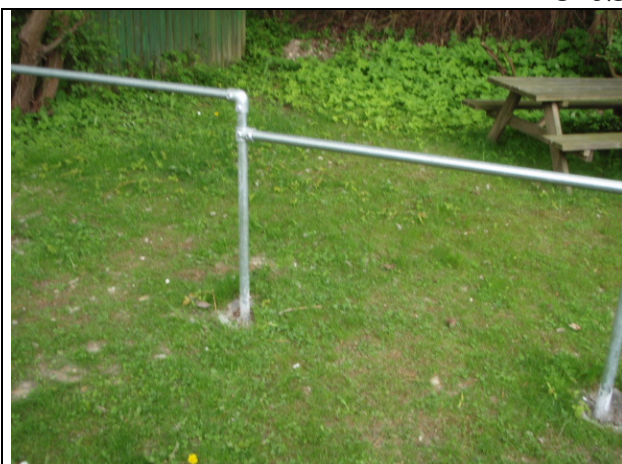
Foto 19

Kolbøttestativet er placeret i den nordlige del af legepladsen.

Kolbøttestativet er ikke mærket i henhold til DS/EN 1176-1 punkt 7.

Nedgravningsdybden er ikke markeret. Der er ikke yderligere bemærkninger til dette legeredskab.

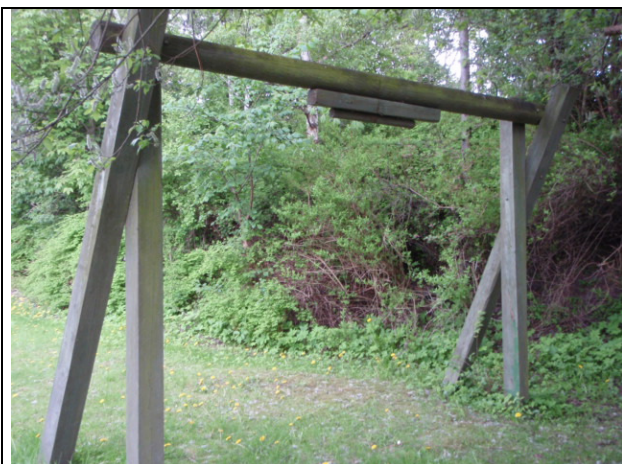
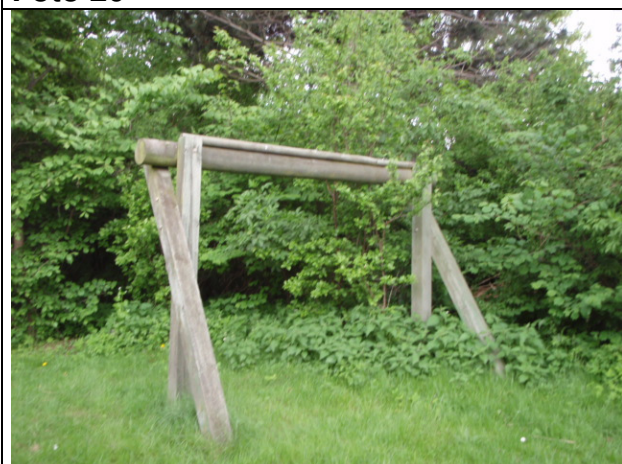
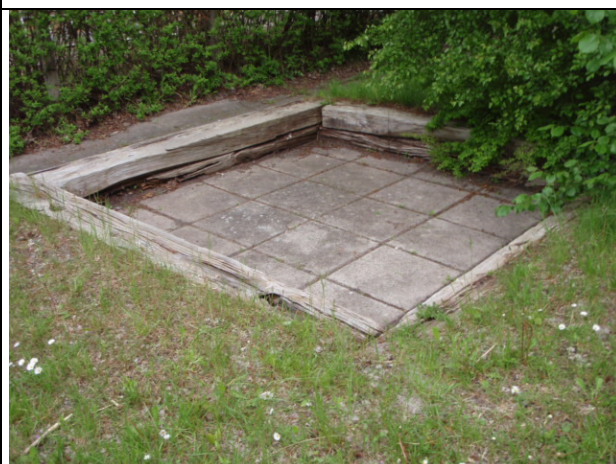
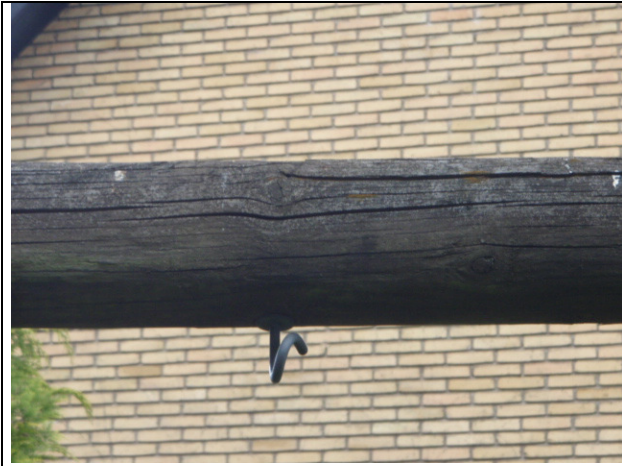
Foto 20

Jernbanesvellerne og gamle telefonmaster, kan på varme sommerdage svede, så børnene kan komme i kontakt med et stof der hedder Kreosotolie, som kan give hudirritation og kræft. Jernbanesveller og gamle telefonmaster må ikke benyttes ved opførsel af legepladser og andre udendørsfaciliteter.

Se Foto 20, 21, 22 og 23

Se Miljø- og Energiministeriets bekendtgørelse nr. 665 af 4 Juli 1996
